## 旧猪鹿倉兼文邸

## 旧猪鹿倉兼文邸の修復と改修について

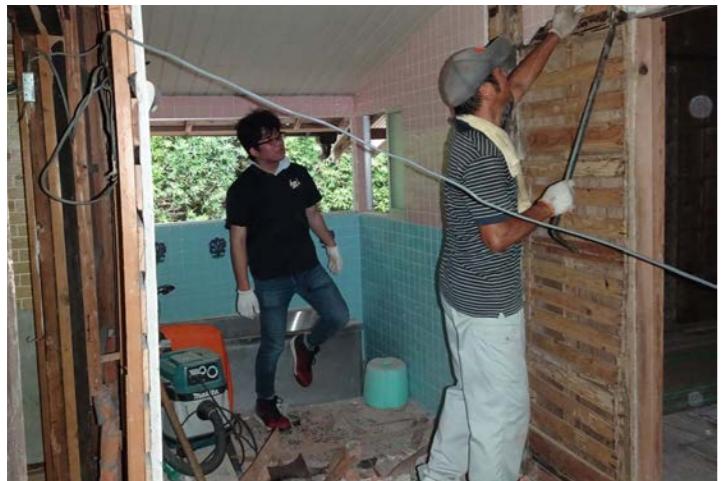
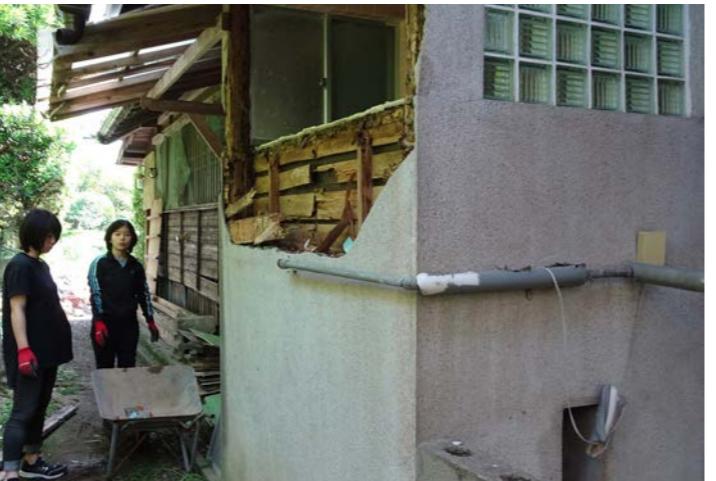
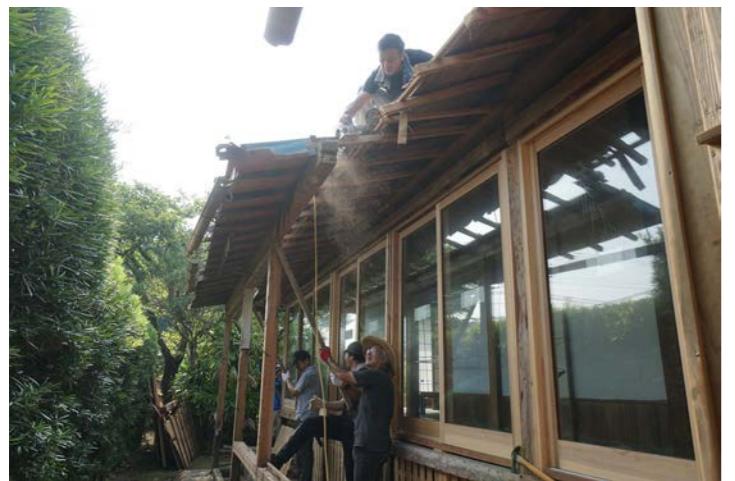
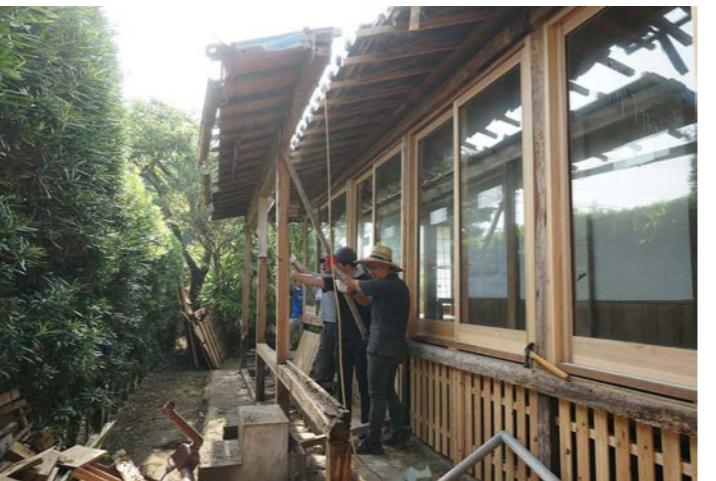
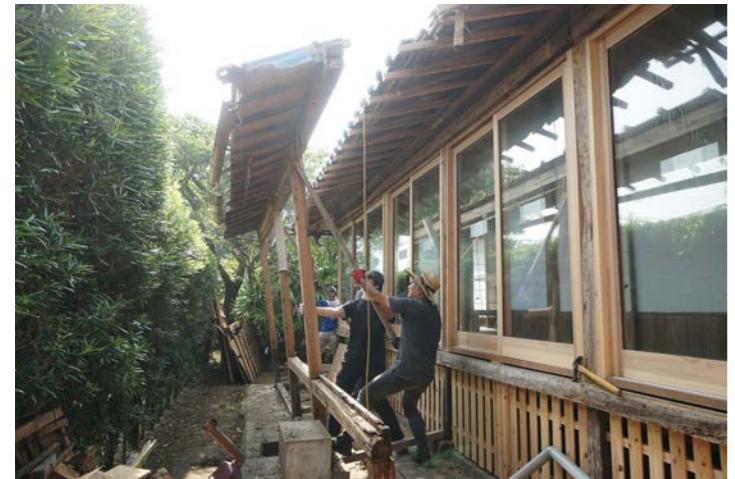
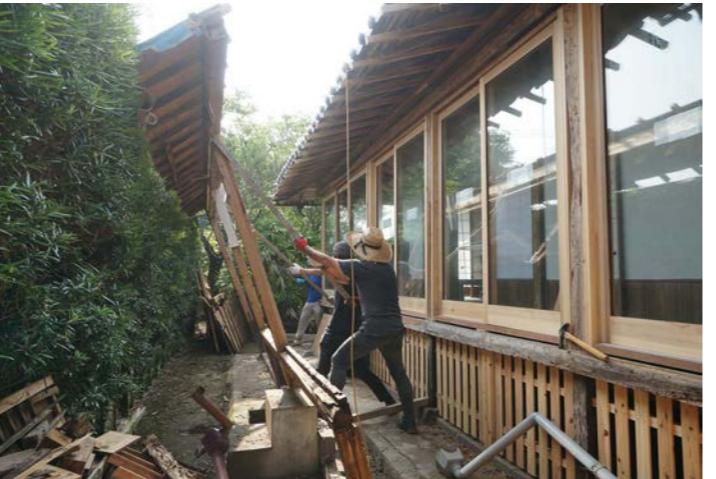
大工原口氏の指示のもと、学生や建築関係者で昭和期の増築部分を解体。2019年春から、既存の浴室、昭和期の北側の増築部分の解体をはじめ、2020年夏にほぼ解体を終えた。(下6枚は2020年8月22日の解体の状況)

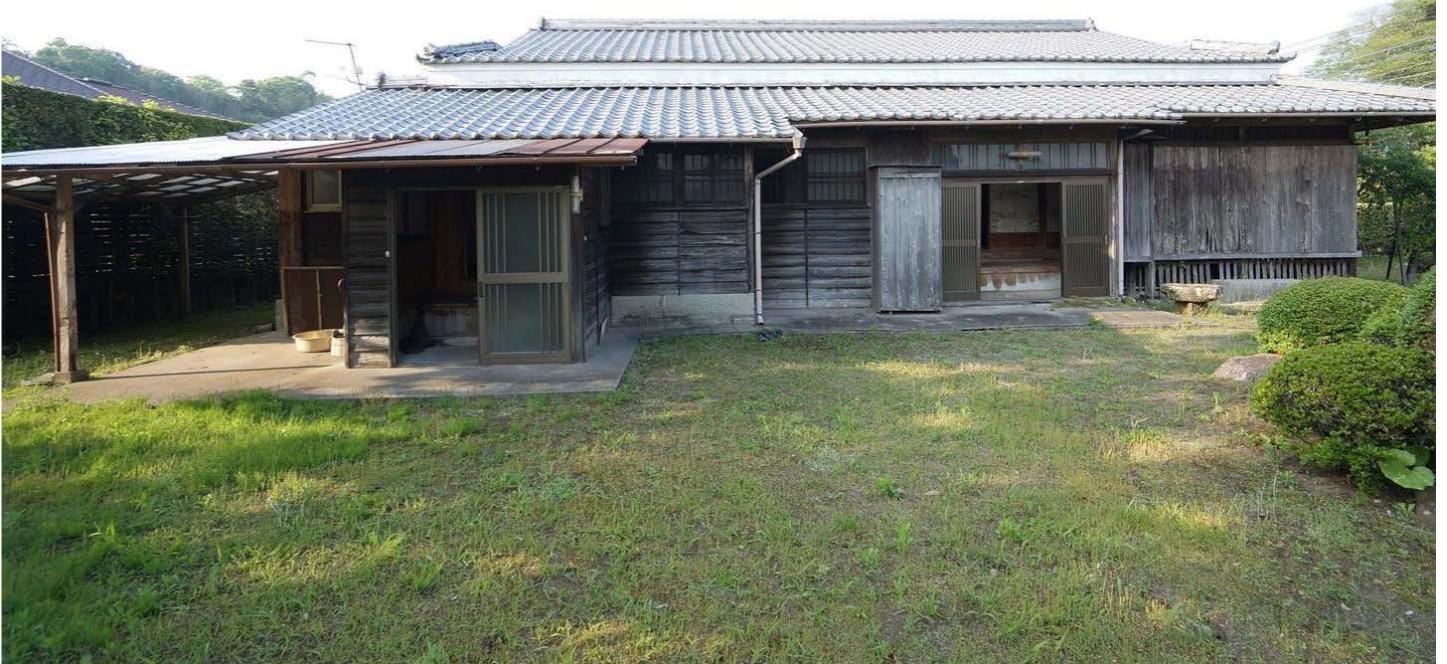
改修前の南側外観

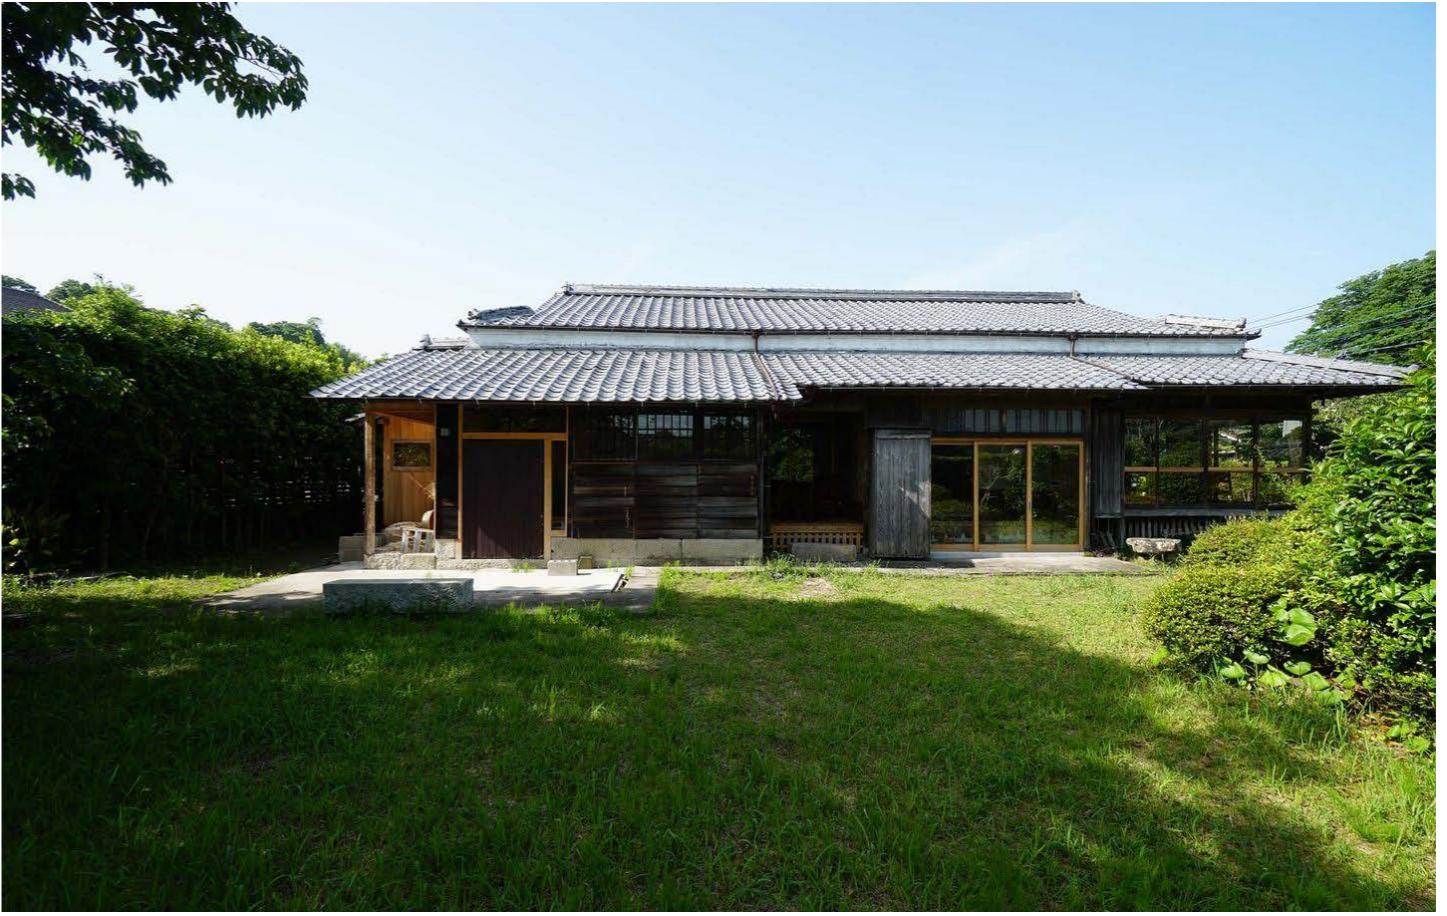
修復再生後の南側外観

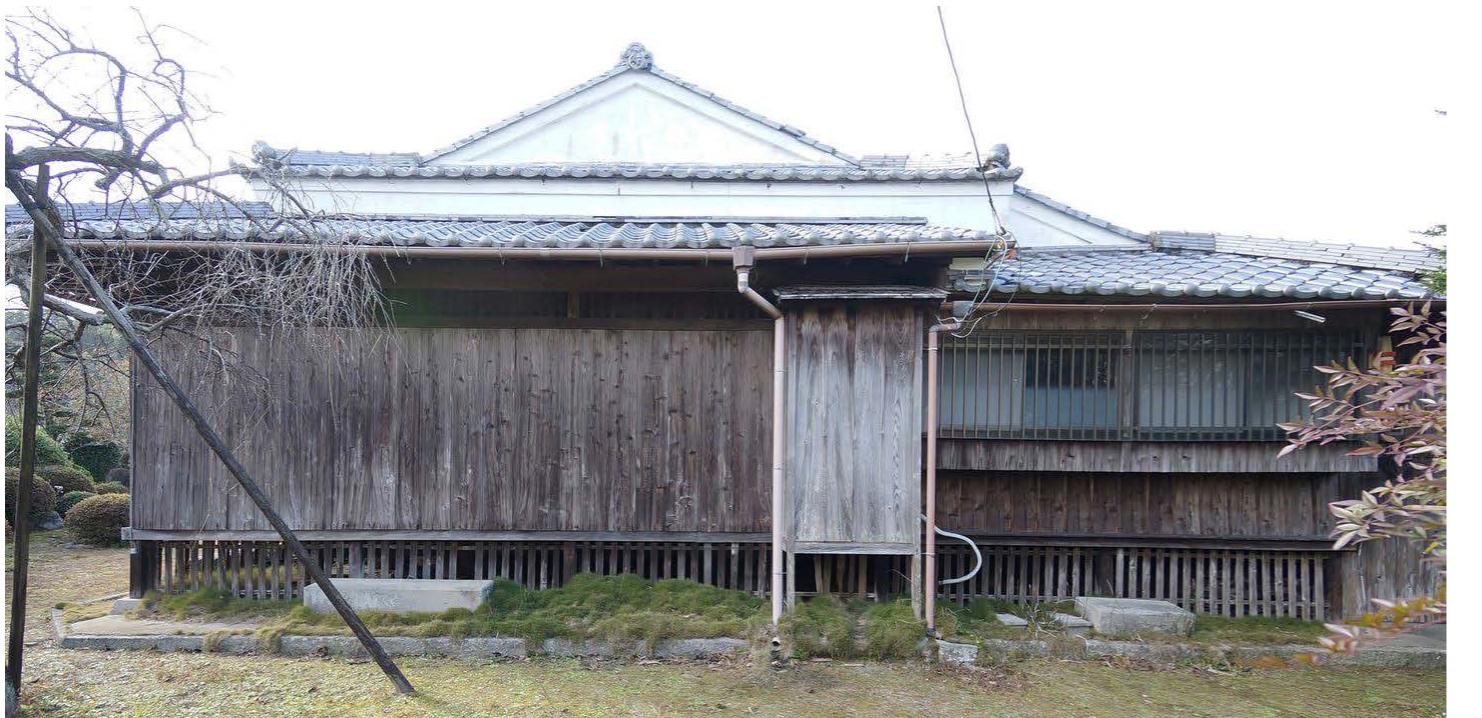
改修前の東側外観

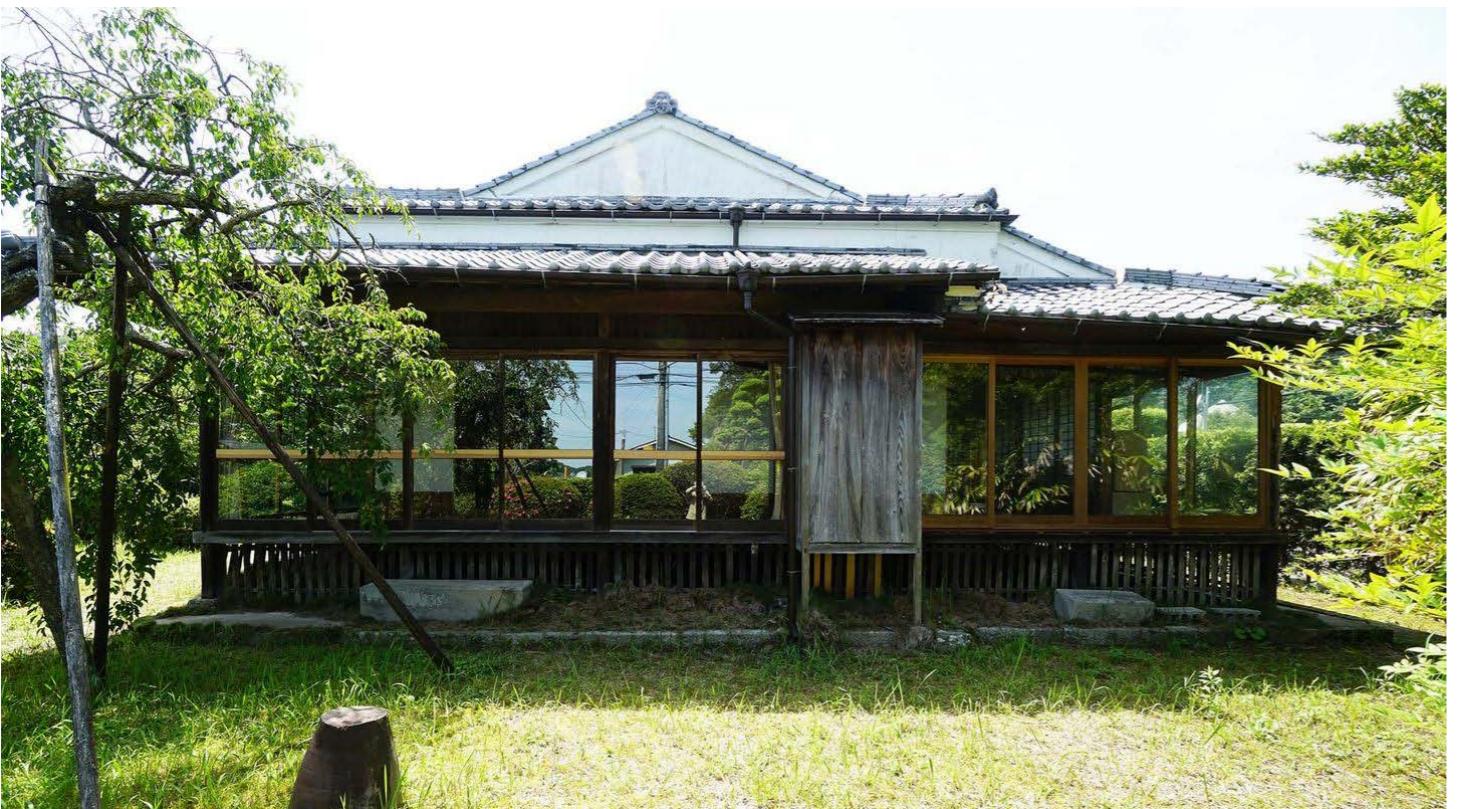
改修再生後の東側外観 中央の戸袋に左右の雨戸が残されており、北（右）側の腰窓を掃き出し窓に修復した

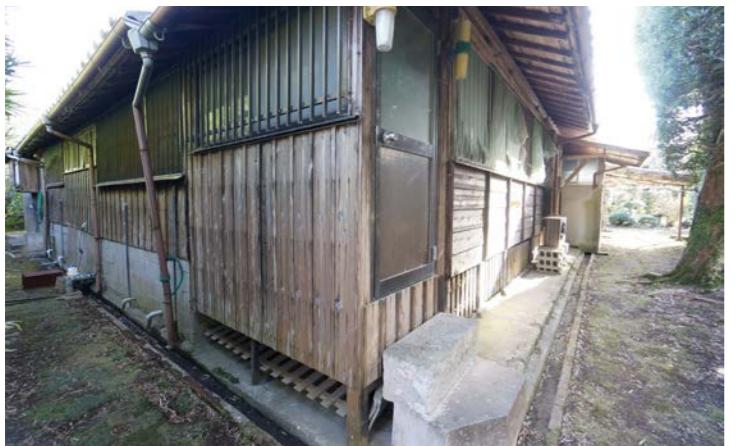
改修前の北西外観

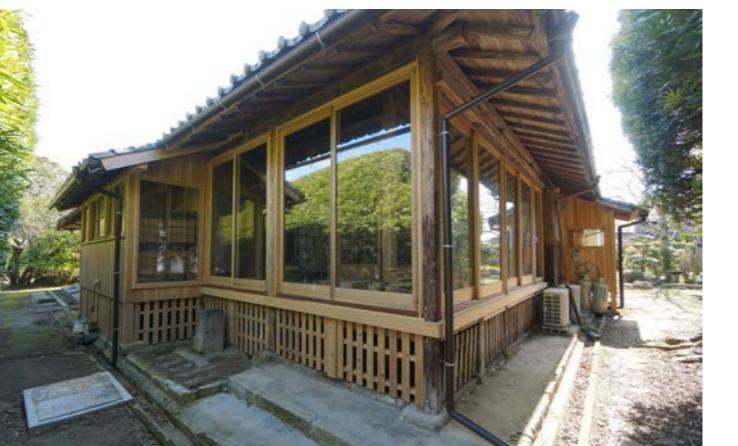
改修再生後の北西外観

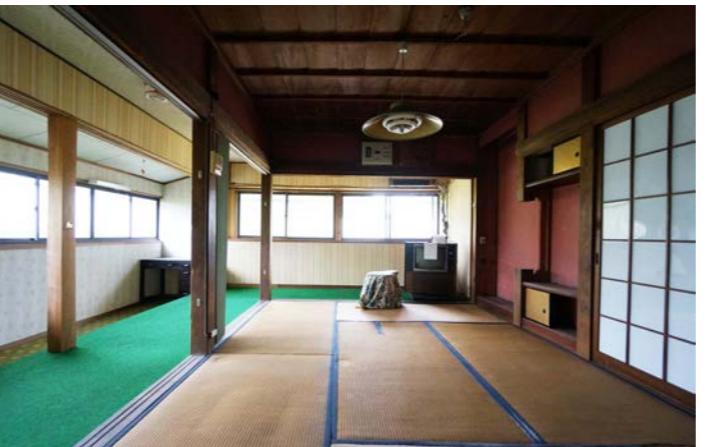
改修前のコザ 腰窓に改変され右側に約90cm増築されていた 修復再生後のコザ

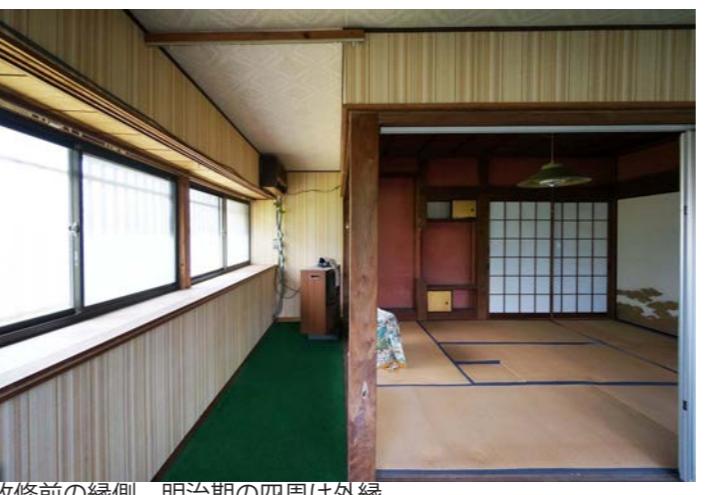
改修前の縁側 明治期の四周は外縁

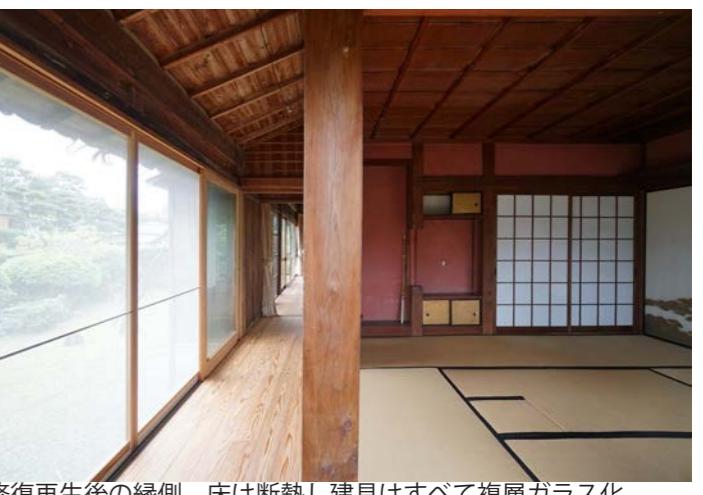
修復再生後の縁側 床は断熱し建具はすべて複層ガラス化

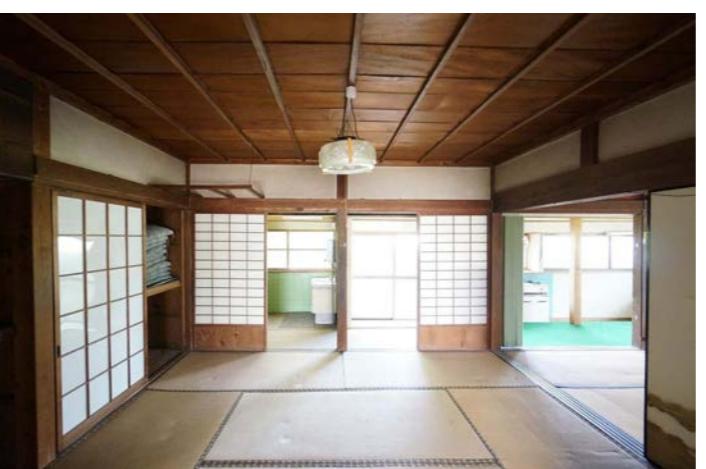
改修前のナカザ 縁側外側に増築され床下通風ができない状態

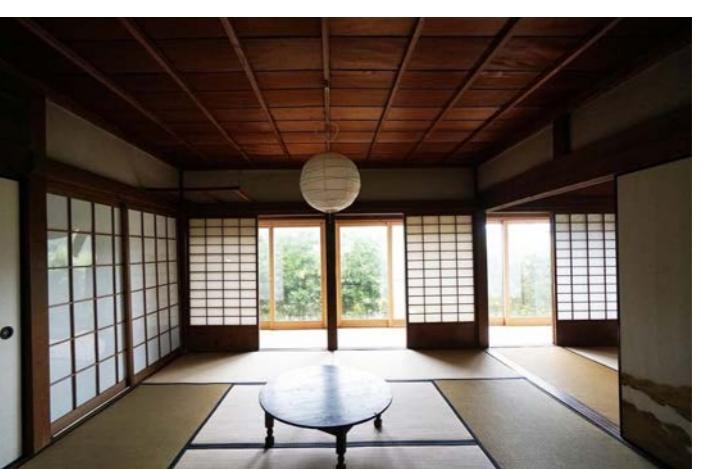
修復再生後はゲンカンノマからナカザを見ると生垣が見える

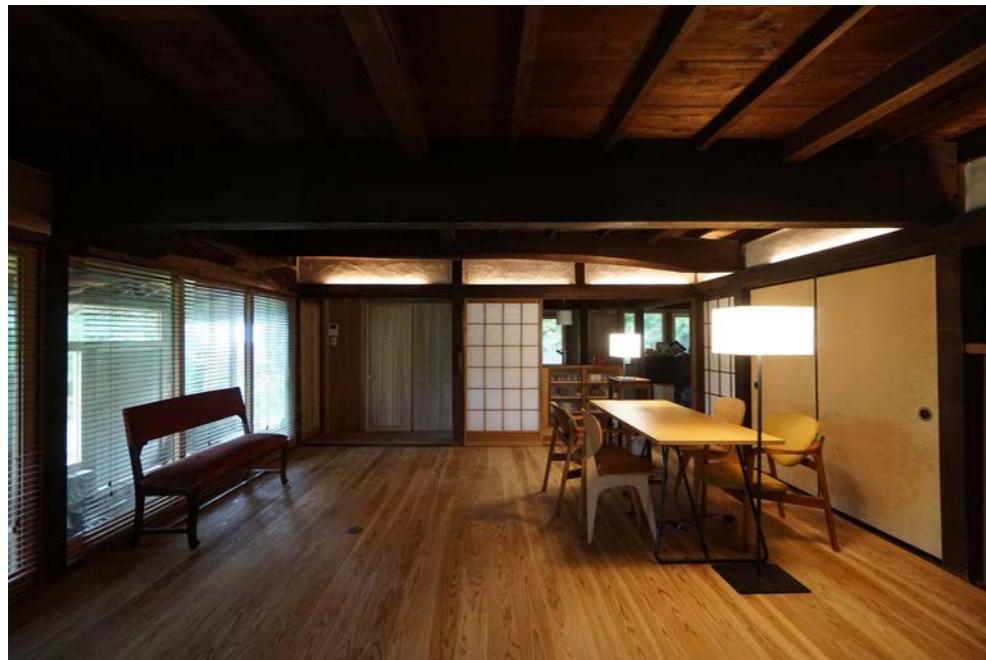
畳敷きのカミザは、床断熱を行い地元産の杉板張りの床とし鴨居に間接照明を設けた

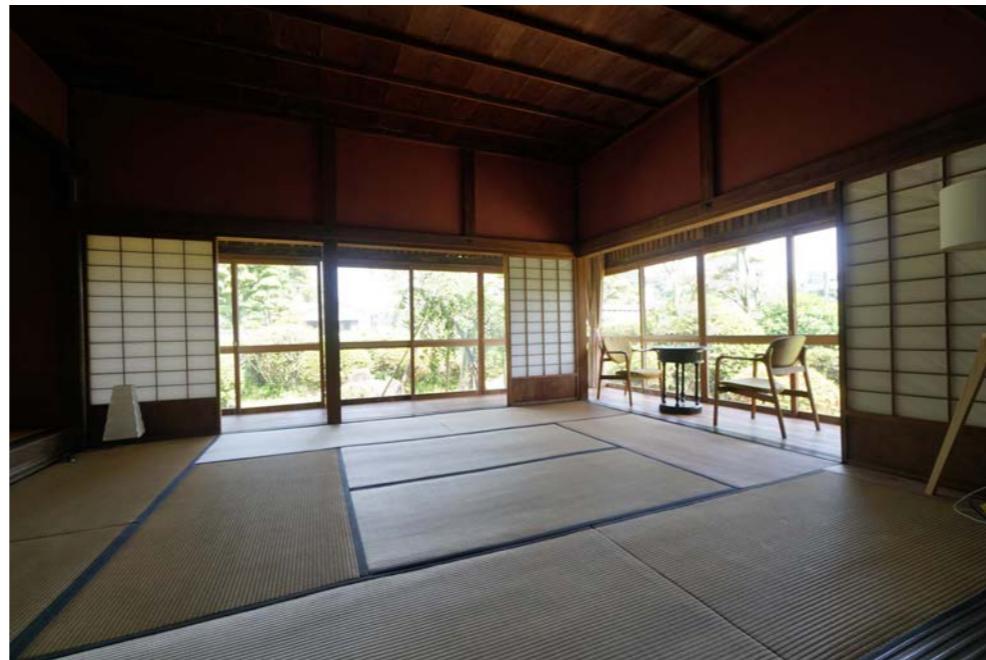
サシキは保存部分 縁側は解体し杉板 / 断熱 / 元のイヌマキの縁甲板でバリアフリー化

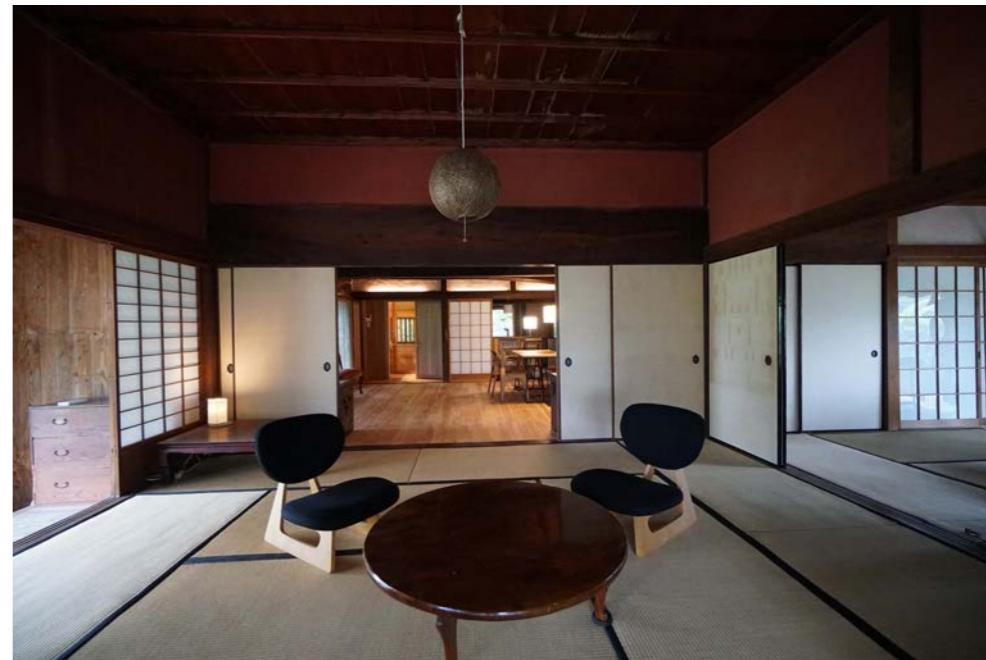
ゲンカンノマは保存部分 左側玄関は新建材の天井を解体し旧態の天井を現し利用

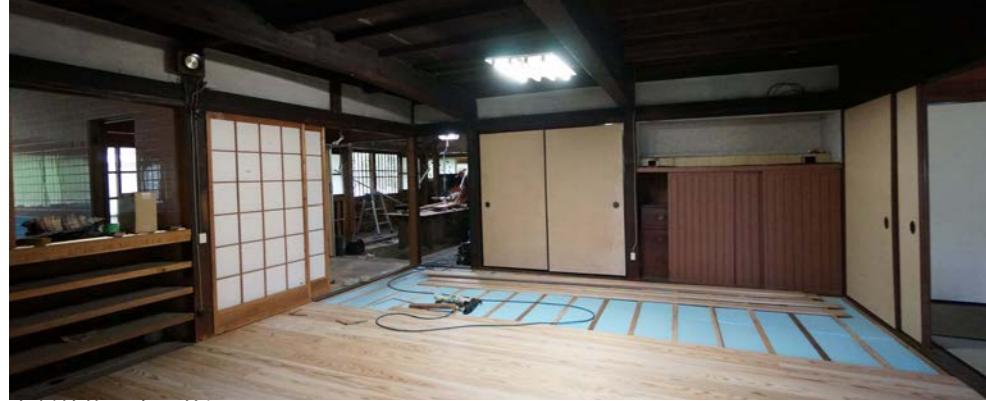
床断熱施工中の状況

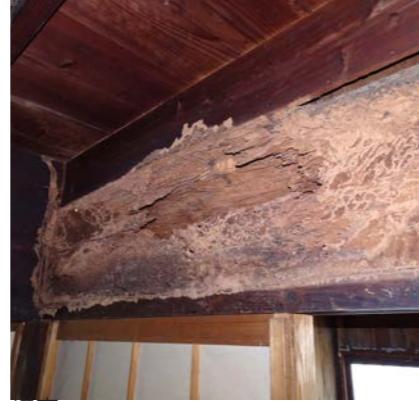
約20年近く、留守宅だったことから、シロアリの蟻害が多数、散見される状況だった。特に、昭和期の北側半間の増築や各所で旧材の上に貼られた新材の部分では、隠れていた旧材が蟻害で朽ち、構造材まで取替が必要な状態になっていた。修復は、2018年より着手し、最初に落下の危険があった腕木門の瓦の補修から取り掛ったが、2019年に重要伝統的建造物群保存地区の特定物件に指定されたため、2020年2月に現状変更申請を提出し、修復再生の工事を進めた。修復再生の方針を決めるにあたり、保存活用計画を作成し、内外部を保存部分・保全部分・その他部分の3つのゾーンに分け、構造材は、基準1「基本的に材料自体の保存を行う部位」とし、保存部分・保全部分の旧材は基準1もしくは基準2「材料の形状・材質・仕上げ・色彩の保存を行う部位」とし、可能な範囲で材料を活用する。構造材で蟻害・不朽で利用できなかったのは、便所・浴室の水廻り、東北の隅木、西北の柱・差鴨居、その他の一部の差鴨居等でそれらは交換した。外部は、昭和期の増築部を撤去し、旧来の雨戸の敷居・鴨居が残置されていた部分はすべて掃出しの木製具に更新、外縁に後補で設けられた座敷廻り等のガラス建具については、木製建具の枠を活かしてガラスを薄厚の複層ガラスに交換し再利用した。居住施設として利用するため機能と居住環境の向上を行いつつ、各所の修復は増築部分・後補材を解体しながら、痕跡をたよりに旧態に近づけた。《Before After》というより、より以前に戻す《Before Before》を原則として改修を行った。

蟻害

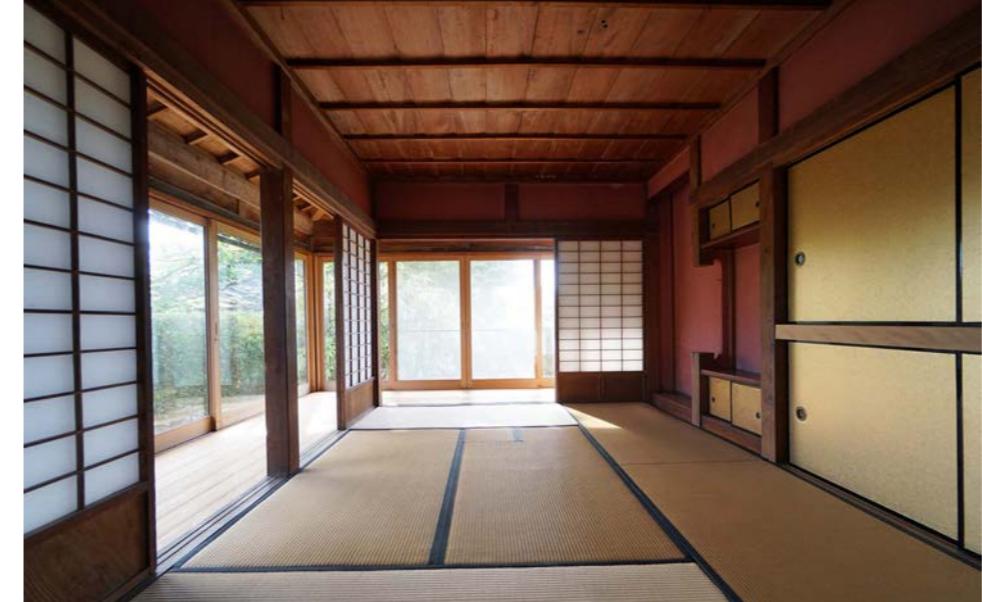
既存と同じ襖や和紙の障子に修復した状況

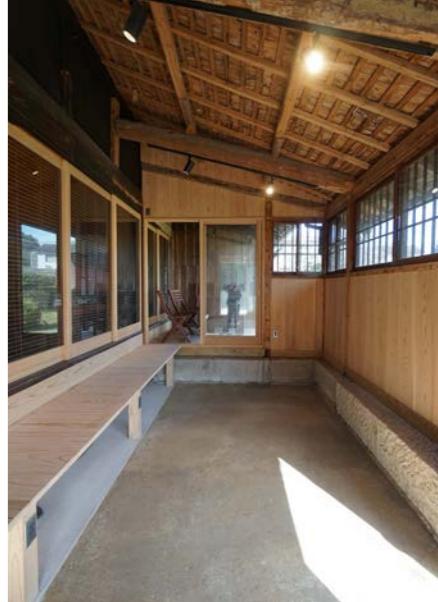
旧台所を改修した土間部分

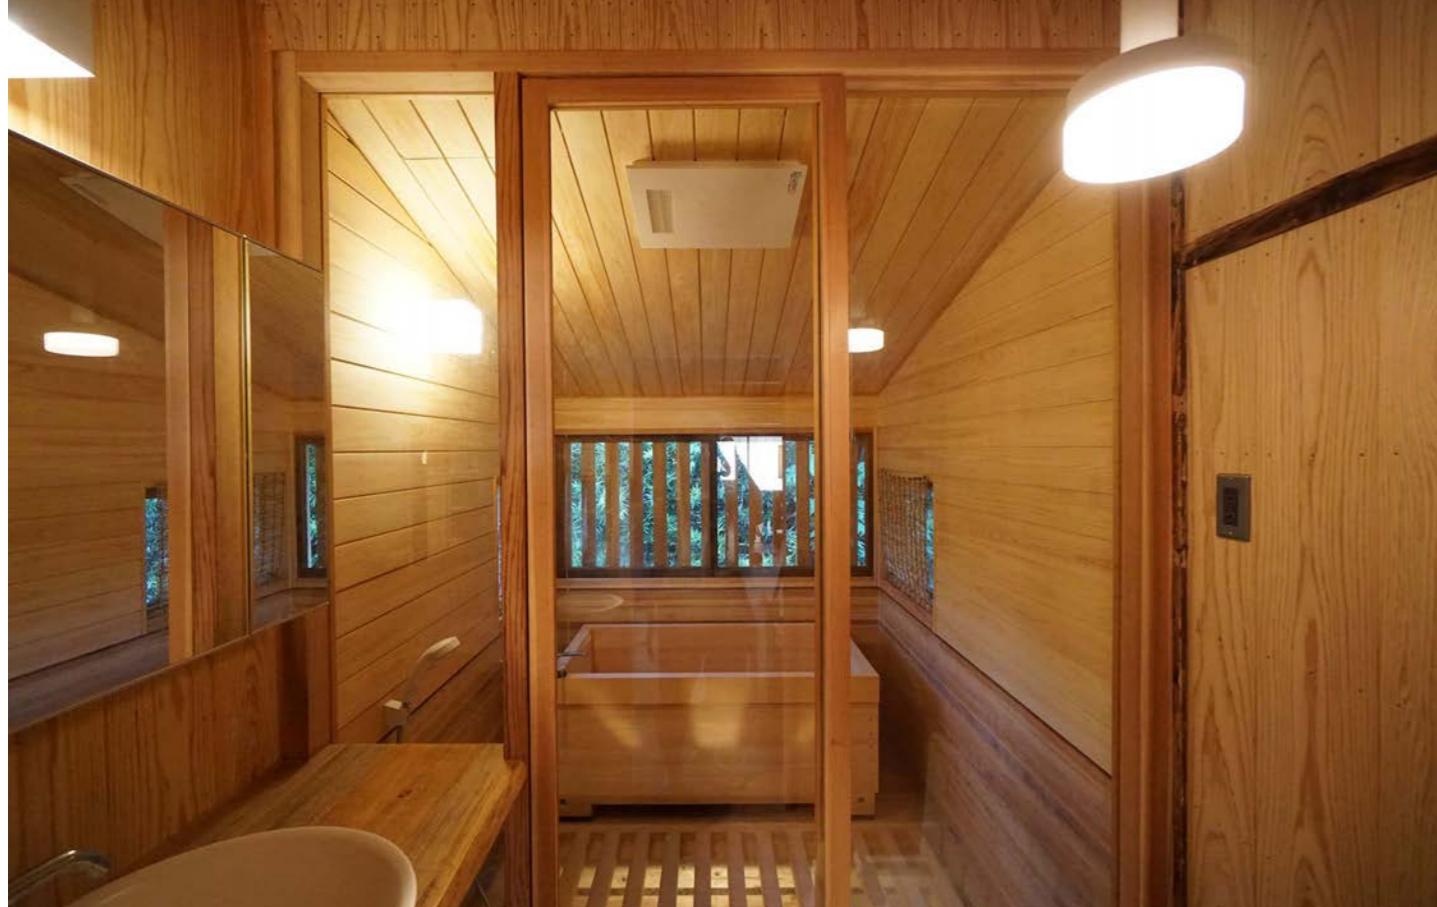
東南のザシキ廻りは、旧態をとどめていたが、西南部分には、旧来はなかえがありL型の平面形だった。昭和30年代になかえ(台所〔土間〕部分)が解体され、全体が整形な長方形(I型)の平面に減築改修されていた。また、北側は昭和期に半間増築されており、オリジナルの外壁が覆わっていた。増築部を撤去すると、オリジナルの雨戸の敷居や鴨居が現れ、そのまま活用している。柱の傾きを直すのは難しかったため、柱に沿い枠を新設し新しい木製建具を設けている。浴室、便所も当初は外部で、昭和期に増築し内部化されたと考えられ、内部化や増築する際にブロックを積み、ガラや土で埋めて水廻りのタイル床が造られた。そのため、水廻りじからイエシロアリが入り、蟻害が生じていた。蟻害防止のため、床下換気を確保し、水廻りはすべてそれらのブロックやガラを撤去して乾式化した。改変された部分は、解体して痕跡を確認して、旧態に近づける修復再生《Before Before》を行った。

水回りはすべて乾式化し再生。浴室床は五右衛門風呂の釜が出てきたためポリカーボネイトの透明床とした

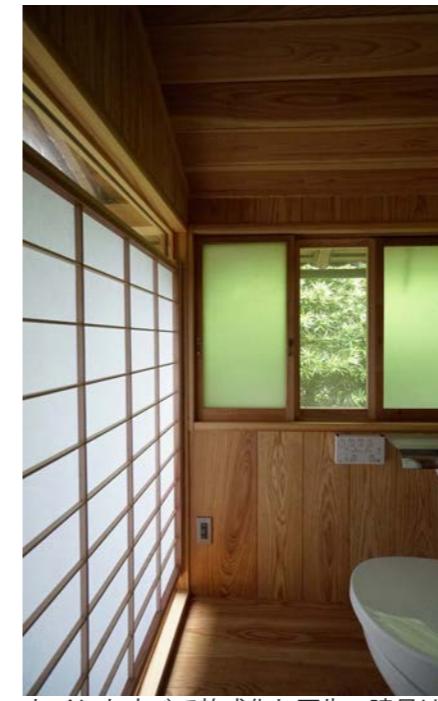
トイレもすべて乾式化し再生。建具は旧便所等の建具寸法を修正し活用。

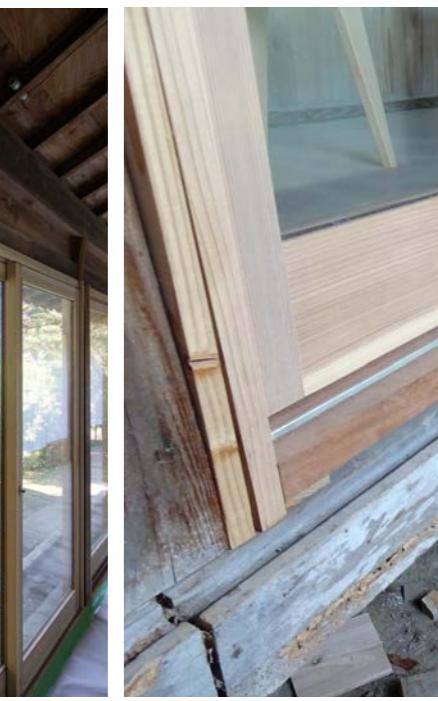
枠と柱の間の傾き補正材と旧雨戸敷居
