■After 建築名称 下段: 英語名	フカダソウ FUKADASO

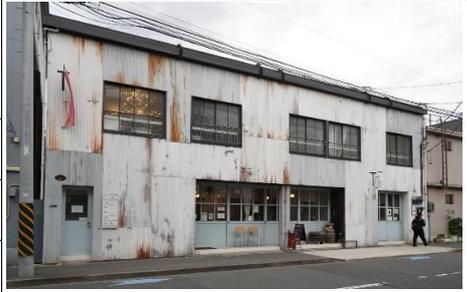
建築用途	大分類 商業施設	小分類 店舗		
改修設計者	ゆくい堂	URL		
所在地	東京都江東区平野1-9-7			Google Map
改修年	2012年			After 錆のエイジング加工がされた波板鉄板の外観
建築規模				撮影者提供者 撮影: 桐原武志 2023年
掲載書誌	読売新聞2021年1月16日		概要 after 東日本大震災の揺れで剥落したラスモルタルの外壁にエイジング加工をした波板鉄板を貼り、レトロな雰囲気を継承して再生。	
賞・選定				
資料・その他				URL
■Before 建築名称	深田荘			概要 before 1階は店舗や倉庫等で使用され、2階は風呂なしの賃貸アパートだった築約50年の鉄骨造2階建の建物。
建築用途	大分類 住居施設、生産施設	小分類 アパート、倉庫		
■写真 Before 改修前のラスモルタル仕上げの外観	After 1階のカフェ内観。白い柱と梁が補強のため組込まれた鉄骨		After 塗装によるエイジング加工された波板鉄板の詳細

撮影者提供者	提供: ゆくい堂	撮影者提供者	撮影: 桐原武志 2023年	
■リノベーション内容	キーワード	内容		
	用途変更、外観改変、エイジング加工、補強	余計な事はせず手入れすることで再生・・・飲食店や倉庫として使われていた1階は鉄骨フレームを挿入し耐震補強。補強鉄骨の柱脚を繋ぐH鋼の分だけ1階床は上がっている。鉄骨フレームと店舗の設備以外は殆ど手を加えていない。2階の風呂なしの賃貸アパートは、ワンルームの賃貸アパートにするには風呂場などの水回りに費用がかかるため、当初の流し程度の水回りを残し、間仕切りを撤去したワンルームとし、個性的な商品の販売や鍼灸の美容院などに使用されている。スチールサッシはパテのやり替えと、補修で可動出来る部分のみ補修するなどして再生している。エイジング加工・・・外装のラスモルタルは東日本大震災で剥落下した部分と剥落の恐れがある部分は撤去したが、他はそのままの残し、エイジング加工をした波板鉄板で覆うことで、レトロな雰囲気を継承した外観としている。
