■この建物について

全日本海員組合本部会館は1964年に同組合本部の神戸から東京への移転に伴って建設された。設計は大高正人で、大高は当時、前川國男建築設計事務所から独立したばかりの初期の作品である。

■改修計画主旨

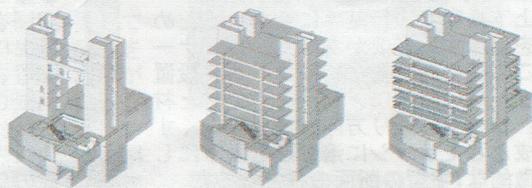
大架構と小架構

構造設計は青木繁による。本部会館の構造は、2つのコアとそれらを下部と上部でつなげる大梁による大架構と、ジョイントスラブによる階床とその垂直方向の位置を決める柱梁の小架構の、大小2つのレベルに分けて考えることができる。大架構が水平力のほとんどを負担していて、ジョイントスラブによる階床の軽量化で構造体を少なくしている。

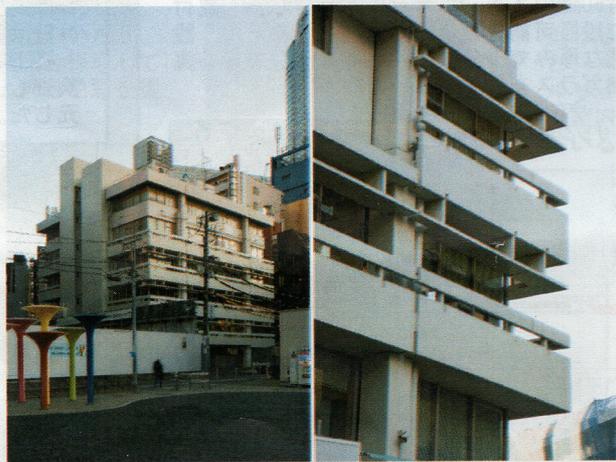
PC部材による特徴的な外観

バルコニーの手すりや庇はプレキャストコンクリートで作られ細やかな造形をしている。部材の集合であることがわかるように縁が切っている・切れているような納まりが特徴的な彫りが深い外観を作っている。外部の仕上げは打ち放しコンクリートの上塗装で仕上げられており、小幅板による型枠跡をのこした白い外観が特徴。

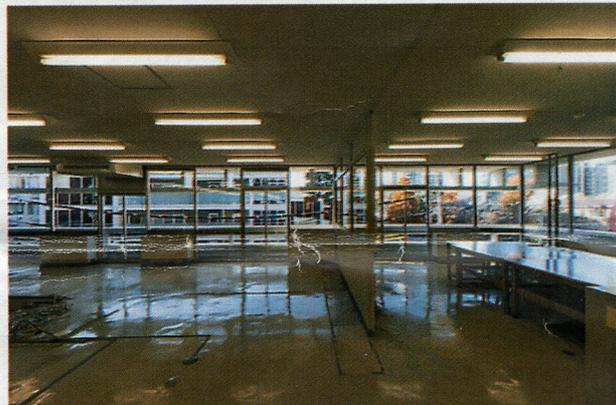
柱・壁のない事務室フロア

縦シャフトを一つにまとめてコアとしそこに構造的役割をもたせることで上部構造の事務室フロアは壁や柱のないひとつながりの空間となっている。低めの天井高によるプロポーションの関係で特に水平方向への広がり強調されている。地下大会議室など高さが必要な大空間は地下に収めたことにより上部構造をコンパクトにしている。

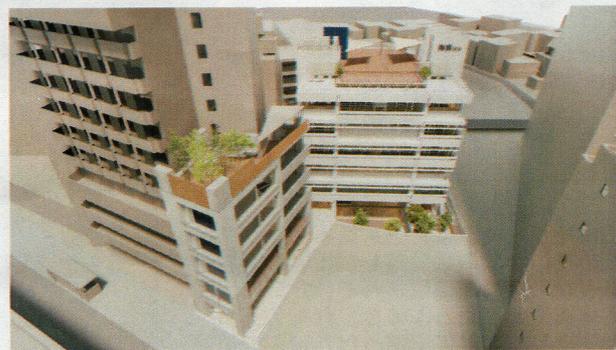
時代の変遷により奥まった敷地となったがJSSビルの新築に伴って街並みと本部会館の関係を修復する。

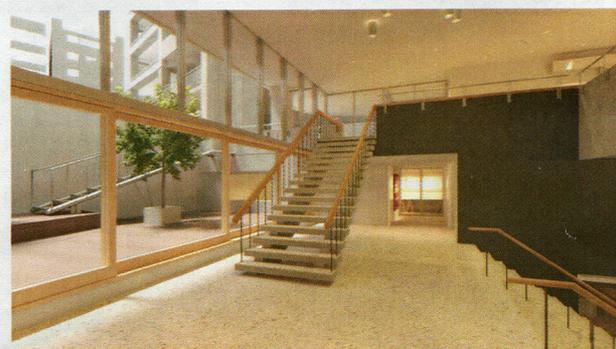
サンクンガーデンと明るいロビーの復活を計画。既存の良いところを最大限活かす計画とした。

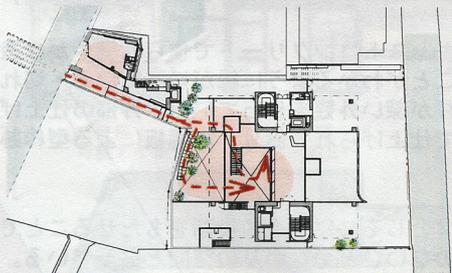
広報・CSR機能として関連させることで業務運用に支障のない範囲で一般開放可能な公共的なスペースを計画。気軽に休憩できるサンクンガーデン・B1Fロビー、教育の場の展示室・図書室、ホールとしても利用可能な大会議室を整備し、竣工当時に大高正人が目指した都市と関係し都市に開かれた建築的性格のように、文化的拠点・市民的広場として都市との再接続を試みている。既存の書庫資料室は5階にあって構造的負担であったので図書室の整備と合わせて地下に計画した。

可能な限り地上レベルの開放性を高めるとともにアクセスしやすいところに開放エリアを計画

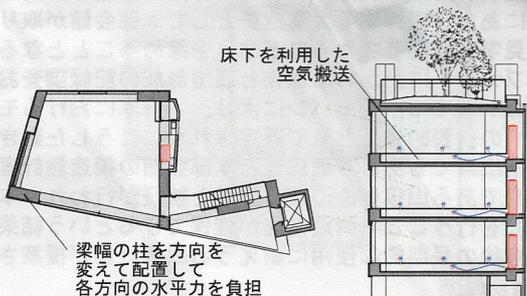
逆梁による床下空気搬送のJSSビル限られた敷地の小さな執務スペースに対し、柱型や梁型が使い勝手や動線、視界の妨げにならないように室内の4隅に梁巾と同じとなる変形柱で計画。逆梁を採用しその梁せい分の床下空間を空調や換気ルートとして利用している。3階から5階の事務所フロアのコンクリート躯体部分には外断熱を施し、大きな開口部には外付けロールスクリーンを設置することで、高い断熱性能と遮熱性能を確保した。

床下を利用した空気搬送

梁幅の柱を方向を変えて配置して各方向の水平力を負担

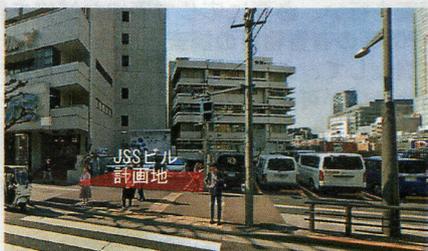
計画前の六本木通りからの様子

有効に活用されずコインパーキングとして都市のブランクになっていた土地と合わせて細く長く暗い通路だけであった場所に、関連団体が入居できる規模のビルを計画。1階と2階部には外部空間を大きくとり、街との関係を構築しながら大通りに面するアプローチ空間を整えている。

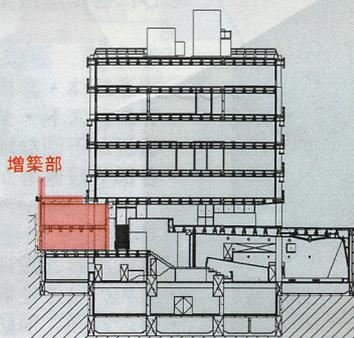
増築部

1976年の増築部は著しく状態が悪く、また耐震診断の結果構造的な負担となっていたためこの部分の切り離しが建物の継続利用において重要課題であった。増築部は残されていた資料・図面も乏しくどのように本体構造と擁壁とに接合されているか不明であったためほとんど手探りで解体であった。重機を用いず全て手解体によりごく慎重に作業した。2階バルコニーの腰壁は増築により失われたため今回復元している。

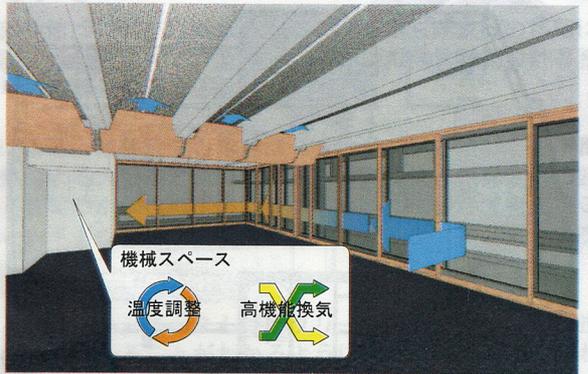
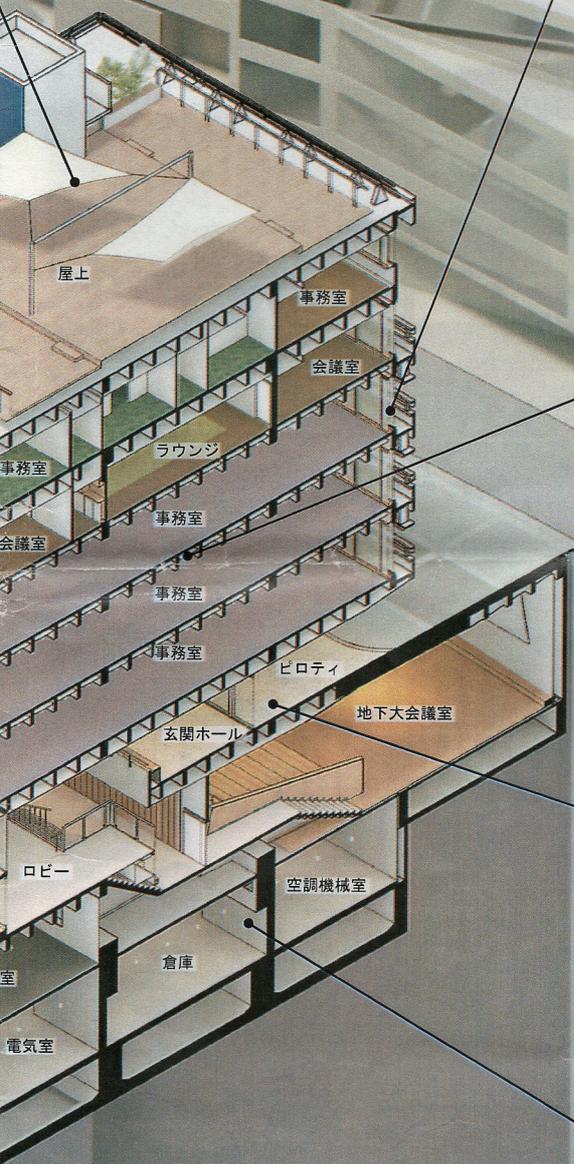
2F~4Fはこの建築の主な特徴の一つであるジョイストスラブを現しとし
た。階高の低さが特徴の建物ではあるが、気積を大きくすることで圧迫感
の低減と煙降下時間を延長して避難安全性を確保している。吹き出し口か
らの空調空気を適切にフロア中央部にゆきとどけるためのガイドとしても
機能している。ジョイスト梁は既存は天井隠蔽であったため仕上がってい
なかったが、躯体を補修した上で左官により仕上げている。不具合が多数
発見された屋上スラブのジョイスト梁はアラミド繊維により予防的補強を
施している。

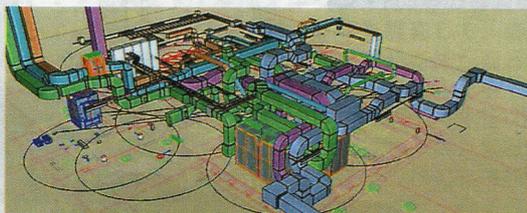
受変電設備は既存露出型のものからキュービクル
を設置。空調は中央熱源方式の機械/機器を撤去
し、一部に地下大会議室/1F~B1F用の新規の空
調室内機を設置してその他は倉庫となった。地下
3階への大型・重量機器の解体撤去→再設置は難
工事であった。また配管・ダクトは要求される現
行基準とシステムにより全体の総量は増えたが、
その経路は既存の躯体とスリーブにより制限され
自由度は極めて低く困難であった。緻密な計画と
検証により既存のルートを活かしながらかつ造的欠
損をつくらぬ方法で行った。

地下3階のダクト・配管の3D検討
