■After 建築名称 下段:英語名		旧猪鹿倉家住宅 Former Ikalura House			URL

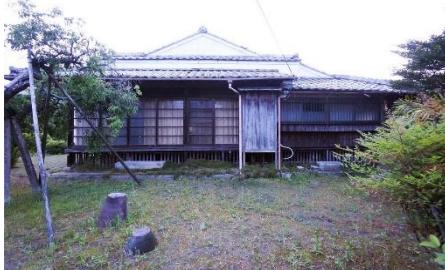
建築用途	大分類 住居		小分類 住宅				
改修設計者	鰯坂建築研究所 鰯坂徹		URL				
所在地	鹿児島県南さつま市加世田武田		Google Map				
改修年	2018.7-2022.5	元建物の竣工年	1890年頃	After	東側外観 左:既存木製建具を複層ガラスに交換、右側:腰窓を掃出引戸に復元		
建築規模	207.95m ²			撮影者 提供者	鰯坂徹		
掲載書誌				概要 after	昭和期の増築部分を撤去し保存活用計画を作成し、オリジナルの素材・空間に戻すBeforeBeforeの方針により機能更新を目指した		
賞・選定	加世田麓重要伝統的建造物群保存地区特定物件				BeforeBeforeの方針により機能更新を目指した		
資料・その他	旧猪鹿倉家住宅再生(PDF資料)		URL				
■Before 建築名称	猪鹿倉兼文邸			概要 before	薩摩藩の目付で政府の地方官史だった猪鹿倉兼文氏が明治20年頃に建てた住宅。L型平面だったが、なかえを昭和30年代に解体。		
建築用途	大分類 住居	小分類 住宅					
■写真	改修前の東側外観 Before	改修後のコザ 昭和期の改修(増築・腰窓化)を復元再生 After			改修後の南側外観 左手扉は吉阪隆正の解体された海星学園のもの
