<b>■After</b> <b>建築名称</b> 下段: 英語名	<b>求道会館</b> KYUDO KAIKAN

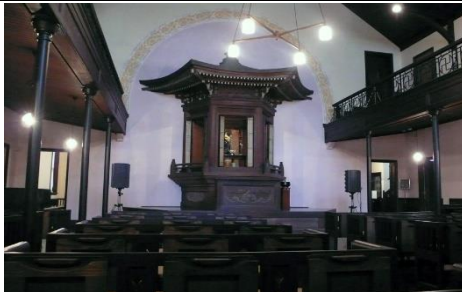
<b>建築用途</b>	大分類 集会施設	小分類 0	
<b>改修設計者</b>	文化財工学研究所+近角真一(集工舎建築都市デザイン研究所)+近角よう子(近角建築設計事務)	<a href="#">URL</a>	After 内観: 仏教建築だが、空間構成は教会 撮影者提供者 撮影: 桐原武志 2008年
<b>所在地</b>	東京都文京区本郷6-20	<a href="#">Google Map</a>	
<b>改修年</b>	2002年		<b>概要 after</b> 閉鎖され廃墟状態となっていた講話を行う講堂を集会施設として再生
<b>建築規模</b>	0		
<b>掲載書誌</b>	日経アーキテクチャ 2006年8月28日		
<b>賞・選定</b>	賞: 2008日本建築学会業績賞 指定: 東京都指定有形文化財		
<b>■Before</b> <b>建築名称</b>	<b>求道会館</b>		<b>概要 before</b> 仏教界の刷新を志し欧州の宗教事情をつぶさに経験してきた若き僧侶、近角常観が講話を行なう講堂として建設された。設計は武田五一。
<b>建築用途</b>	大分類 宗教施設	小分類 講堂	
<b>■写真</b> Before	蔦に覆われ廃墟状態の外観  	After 創建時の状態に復元された外観  	After 日本建築学会業績賞受賞を祝う会  
<b>撮影提供者</b>	桐原武志 1993年	<b>撮影提供者</b> 撮影: 桐原武志 2007年	<b>撮影提供者</b> 撮影: 桐原武志 2008年
<b>■リノベーション内容</b>	<b>キーワード</b> 用途変更、復元・復原	<b>内容</b> <近角真一氏より>関東大震災後の補強工事としてレンガ造のバットレス部分並びに躯体頂部を撤去し、RC造躯体に打ち直す対策を講じたほか、正面ペディメント部分のレンガ壁をすべて降ろして、木造化して、ラスモルタルレンガタイル貼りに変更していた。2002年の改修では、これらの補強部分を新たに計算しなおして、RC部分は打ち直し、レンガ部分はエポキシ樹脂注入及び穴孔きレンガ工法で積み直し、意匠要所はPCa工法で再生した。室内部分は木造腐朽部分は、新規材に交換の上古色塗装し、左官工事は下地からやりなおした。冷暖房設備はヒートポンプ、強電設備は全面更新だが、灯具はレプリカ。視聴覚設備は新規導入した。
