リノベーション事例シート(F案)

<p>■After</p> <p>建築名称 下段:英語名</p>	<p>アーツ前橋</p> <p>Arts Maebashi</p>

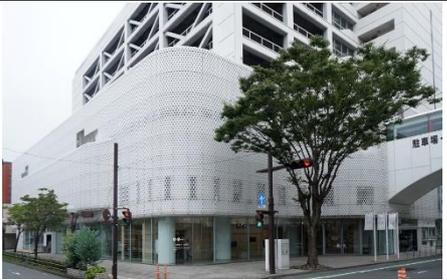
<p>建築用途</p>	<p>大分類</p> <p>展示施設</p>	<p>小分類</p> <p>美術館</p>	
<p>改修設計者</p>	<p>水谷俊博建築設計事務所</p>		<p>After</p> <p>外観:美術館部分は地下1階～地上2階</p>
<p>所在地</p>	<p>群馬県前橋市千代田町5-1-16</p>		
<p>改修年</p>	<p>2012年</p>		<p>撮影者 提供者</p> <p>桐原武志 2022年撮影</p>
<p>建築規模</p>	<p>延べ床面積:1,923.16㎡ 構造・規模:鉄骨鉄筋コンクリート造、鉄骨造、地下1階地上9</p>		<p>概要 after</p> <p>閉店した商業施設を市が買い上げ、市中心部の活性化のために美術館にリノベーション。</p>
<p>掲載書誌</p>	<p>新建築 2013年9月号、Architecture and Culture(海外誌) 2014年3月号、Casa BRUTUS 世界のベストミュージアム</p>		
<p>関連事項</p>	<p>賞:平成27年 日本建築士会連合会賞、第24回 BELCA賞、GOOD DESIGN AWARD 2014 GOOD DESIGN Best100</p>		
<p>■Before</p> <p>建築名称</p>	<p>前橋西武WALK館</p>		<p>概要 before</p> <p>1987年開店し2006年閉店した商業施設</p>
<p>建築用途</p>	<p>大分類</p> <p>商業施設</p>	<p>小分類</p> <p>大型量販店</p>	
<p>■写真</p> <p>Before</p> <p>改修前のスケルトン状態の地階</p>	<p>After</p> <p>地階ギャラリー。エスカレータを撤去した開口部で1階と繋がる</p>	<p>After</p> <p>1階ギャラリーから地下へと繋がるアートプロムナード。施設全体を回遊状につなぐ</p>

<p>撮影提供者</p> <p>提供:水谷俊博設計事務所</p>	<p>撮影提供者</p> <p>提供:水谷俊博設計事務所</p>	<p>撮影提供者</p> <p>提供:水谷俊博設計事務所</p>	
<p>■リノベーション内容</p>	<p>キーワード</p> <p>用途変更、外壁改変</p>	<p>内容</p> <p><水谷俊博建築設計事務所Websiteより>アーツ前橋は、前橋市の市街地中心部にある既存商業施設をコンバージョンによって本格的な公共美術館に生まれ変わらせたプロジェクトです。外観は既存施設の緩やかな曲線状の外形を場所の記憶としてとどめ、その既存外壁に沿って穴が開いた特注のアルミ材で衣をまとうように覆って、新しいまちの顔づくりを行っています。美術館内部は、施設全体を周遊する散歩道のような構成として、様々なボリュームの展示室やプロムナードを経ながら作品や活動に触れることができます。施設をめぐる間には、展示室間に設けられた大小さまざまな大きさの開口部を介して建築自身の魅力、施設内の人々の活動に出会うことができます。また、既存建物の姿を大切にしてコンバージョンの魅力を引き出し、それらを随所に配しています。</p>	
<p>■備考</p>			
<p>■作成者 氏名/所属</p>	<p>桐原武志/Free JIA再生部会</p>		<p>管理者 記載</p>
