リノベーション事例シート(E案)

■After 建築名称 下段:英語名	本町ハウス／華硝 0

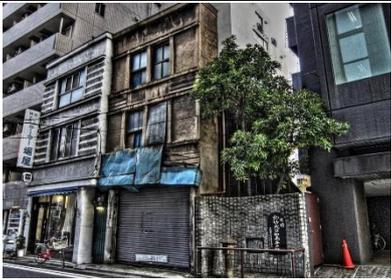
建築用途	大分類 商業施設	小分類 店舗	
改修設計者	三井嶺建築設計事務所		URL
所在地	東京都中央区日本橋本町3-6-5		Google Map
改修年	2015年		撮影者 提供者 桐原武志／2022年撮影
建築規模	0		概要 after 老朽化が著しい「看板建築」を原状回復および耐震改修し江戸切り子の店舗にリノベーション
関連事項	0		
■Before 建築名称	テーラー堀屋		概要 before 関東大震災の後に建てられ、90年近い時を経て老朽化が著しい建物
建築用途	大分類 商業施設	小分類 テーラー	
■写真 Before 改装前の劣化が進む外観	After ダクタイル鋳鉄製の門型フレームが印象的な店舗内観		After 窓周り詳細
