## リノベーション事例シート(E案)

<b>■After</b> 建築名称 下段: 英語名	元住吉からき動物病院 0

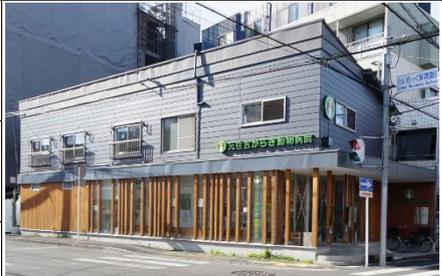
建築用途	大分類 医療福祉施設	小分類 動物病院	
改修設計者	水石浩太建築設計室	<a href="#">URL</a>	
所在地	神奈川県川崎市中原区木月伊勢町4-17		After 既存の木柱と同幅の縦羽目板とランダムに配された柱
改修年	2018年		撮影者 提供者 桐原武志／2023年撮影
建築規模	木造2階建て		概要 after 木造2階建て階建ての細かく配置された柱に留意しながら室配置を検討し、開放的な動物病院に用途変更。
関連事項	0		
<b>■Before</b> 建築名称	木造アパート		概要 before ごく普通の木造2階建てアパート
建築用途	大分類 住居施設	小分類 アパート	
<b>■写真</b> Before 木造アパート外観	After 既存の木造柱と外壁のランダムに配された柱が一体となった空間		After 側面外観: アパートへの外階段が正面から見えないよう袖壁を配置
