<p>■After 建築名称 下段: 英語名</p>	<p>蘇る先代からの住まい A home from our ancestors revived</p>

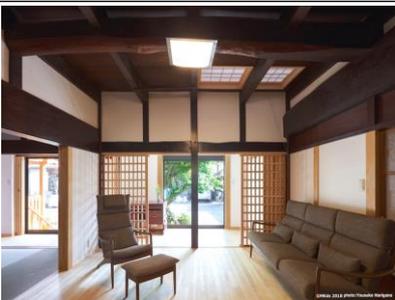
<p>建築用途</p>	<p>大分類 住居</p>	<p>小分類 住宅</p>		
<p>改修設計者</p>	<p>MKデザインスタジオ一級建築士事務所/柿本美樹枝 & 一級建築士事務所やどり木/近藤富美</p>			<p>URL</p>
<p>所在地</p>	<p>熊本県上益城郡甲佐町</p>			<p>Google Map</p>
<p>改修年</p>	<p>2018年</p>		<p>After 格子壁で補強したリビング、天井には障子明り窓</p>	
<p>建築規模</p>	<p>建築面積223.37㎡、延床面積241.11㎡、2階建て</p>		<p>撮影者 針金洋介 提供者 MKDs</p>	
<p>掲載書誌</p>			<p>概要 after 平成28年(2016)熊本地震で被災し解体予定だった「大規模半壊」の伝統家屋を修復。築125年の先祖代々からの住まいが蘇った。</p>	
<p>賞・選定</p>				
<p>資料・その他</p>	<p>URL</p>			
<p>■Before 建築名称</p>	<p>M邸</p>		<p>概要 before 瓦が損壊、漆喰が剥がれ、外壁の海鼠壁は落ち、北側はシロアリ被害も見受けられ、床は下がり、現代工法の増築部分と境は雨漏れ。</p>	
<p>建築用途</p>	<p>大分類 住居</p>	<p>小分類 住宅</p>		
<p>■写真 Before 座敷の被災した様子、罹災証明は「大規模半壊」</p>	<p>After 外観全体、2階部分(昭和の増築)は減築せず</p>		<p>After 落下した長押や破損した欄間、土壁を修復して再利用</p>
